Correa, I.; Ríos, A.; González, D.; Toro, M.; Ojeda, G.; Restrepo, I.
EROSIÓN LITORAL ENTRE ARBOLETES Y PUNTA SAN BERNARDO, COSTA CARIBE
COLOMBIANA

Boletín de Geología, vol. 29, núm. 2, julio-diciembre, 2007, pp. 115-129
Universidad Industrial de Santander
Bucaramanga, Colombia

EROSIÓN LITORAL ENTRE ARBOLETES Y PUNTA SAN BERNARDO, COSTA CARIBE COLOMBIANA

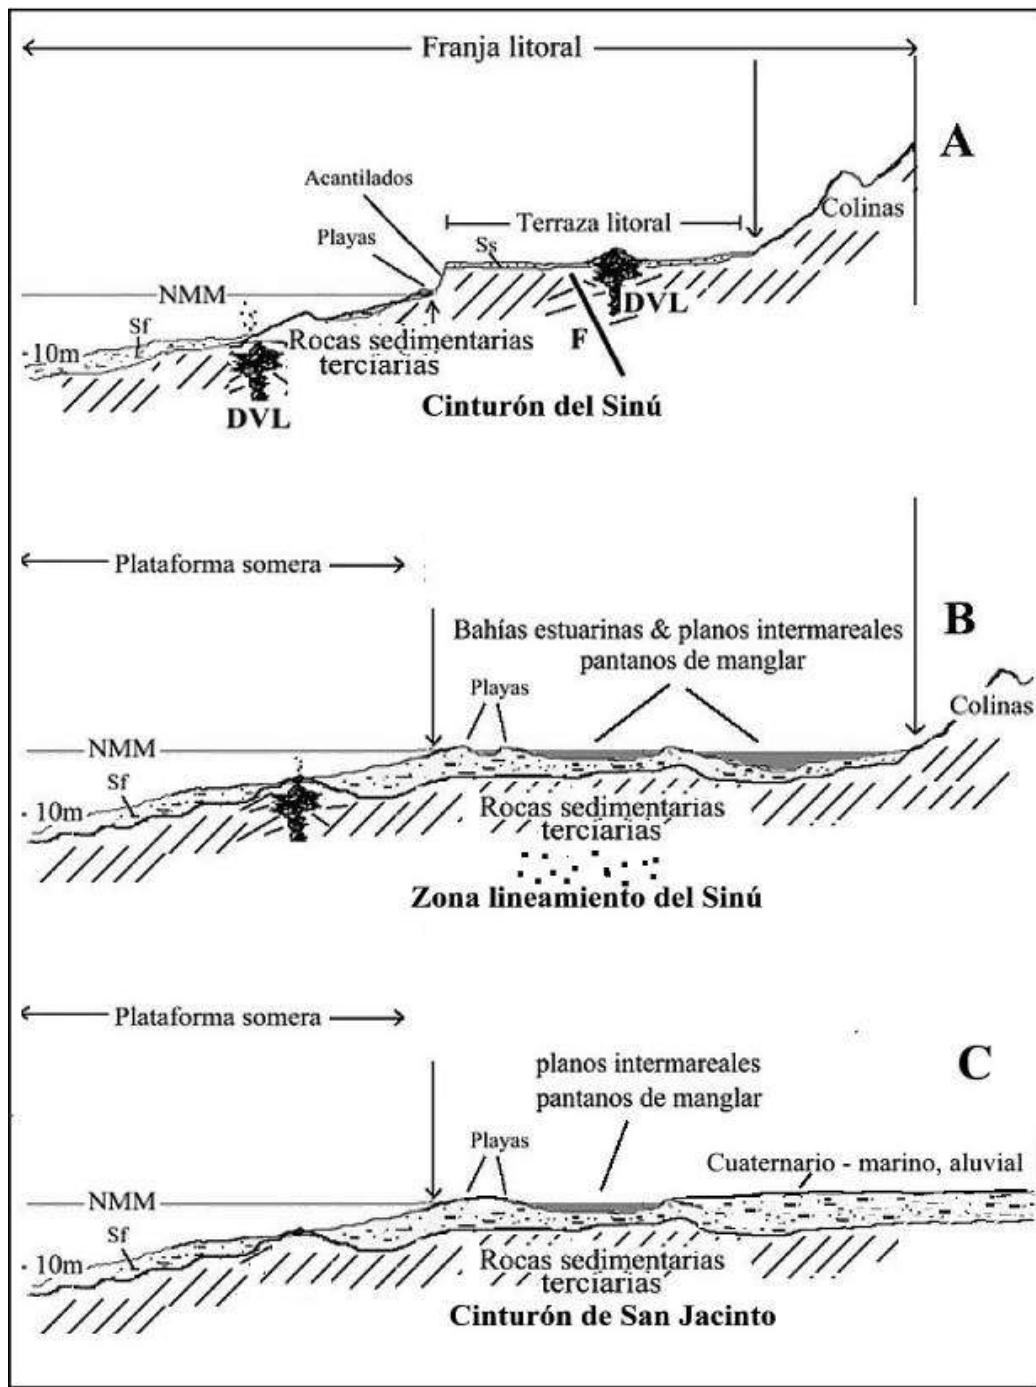
FIGURA 2. Esquemas morfológicos básicos de los diferentes sectores del área de estudio. A) Litoral Arboletes-Punta la Rada, B) Sector Tinajones Bahía de Cispatá, C) Golfo de Morrosquillo. Ver FIGURA 3 para ubicación.

características contrastantes que reflejan en primera instancia contextos morfológicos diferentes, esquematizados en las FIGURAS 2 y 3. El sector sur (Arboletes–Punta Manzanillo) se ubica al oeste del lineamiento del Sinú, sobre terrenos del “Cinturón deformado del Sinú”, una secuencia sedimentaria de turbiditas y rocas hemipelágicas (Oligoceno-Plioceno), con estructuras y ejes de levantamiento regional N-S a N 25 E (Duque-Caro; 1980, Ingeominas, 1999). En la costa emergida y en la plataforma continental del área existen evidencias claras de diapirismo de lodos activo, incluyendo domos y numerosos volcanes de lodo en los sectores de Arboletes, Puerto Escondido y San Antero, entre otros (Ramírez, 1976; Carvajal, 1992; Restrepo, 2007; Restrepo *et al.*, manuscrito en revisión; González, 2007; Ojeda *et al.*, manuscrito en revisión). El sector muestra (FIGURA 2A) evidencias de deformaciones holocenas intensas, principalmente terrazas marinas emergidas con alturas entre 1 y 19m datadas por radiocarbono entre 2300 y 2800 B.P. (Page, 1983, 1986). Vista en planta (FIGURA 3), su línea de costa es aserrada, caracterizada por la sucesión de bahías “en espiral” desarrolladas a partir de salientes rocosos relativamente resistentes, coincidentes con ejes estructurales y/o manifestaciones diapíricas. En su mayor longitud se define sobre frentes de acantilados activos (alturas entre 1 y 20m) labrados en arcillolitas y lodolitas fracturadas y meteorizadas, suprayacidas por niveles fluviales y marinos no consolidados de hasta 2m de espesor. Las geoformas típicas de los acantilados (arcos, cavernas e islotes rocosos aislados) resultan de la erosión continuada de los taludes (FIGURA 4).

Al este de Punta Manzanillo, el sector Tinajones–Bahía de Cispatá es esencialmente un litoral bajo, estuarino, constituido principalmente por cordones de playas arenosas y lagunas costeras (FIGURAS 2B y 3). La zona se ha caracterizado en el Holoceno por una alta inestabilidad morfológica, asociada a los cambios geográficos de al menos cinco construcciones deltaicas del río Sinú (Koopmans, 1971, Robertson, 1987; Robertson & Chaparro, 1998; Serrano, 2004) y, muy probablemente, a levantamientos y hundimientos costeros resultantes de la actividad diapírica. En la plataforma somera (profundidades <10m) esta última ha sido confirmada recientemente por el hallazgo de estructuras antiformes, escarpes y quiebres batimétricos (Restrepo, 2007; Restrepo *et al.*, Ojeda *et al.*, manuscritos en revisión); en tierra, es evidente por la presencia de numerosos domos y volcanes de lodo activos en el sector de San Antero, en o cerca de la traza del lineamiento del Sinú (FIGURAS 2, 3 y 5).

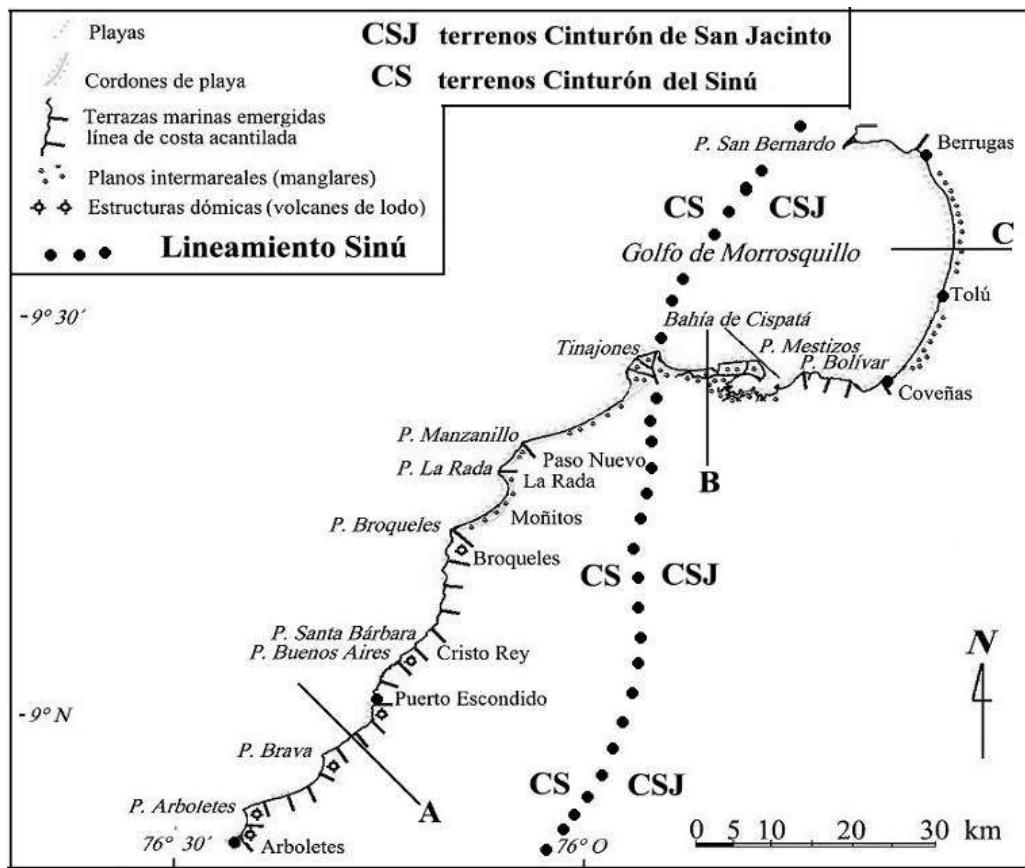
FIGURA 3. Tipos básicos de línea de costa entre Arboletes y Punta San Bernardo. Las líneas A, B y C indican la ubicación de los esquemas de la FIGURA 2.

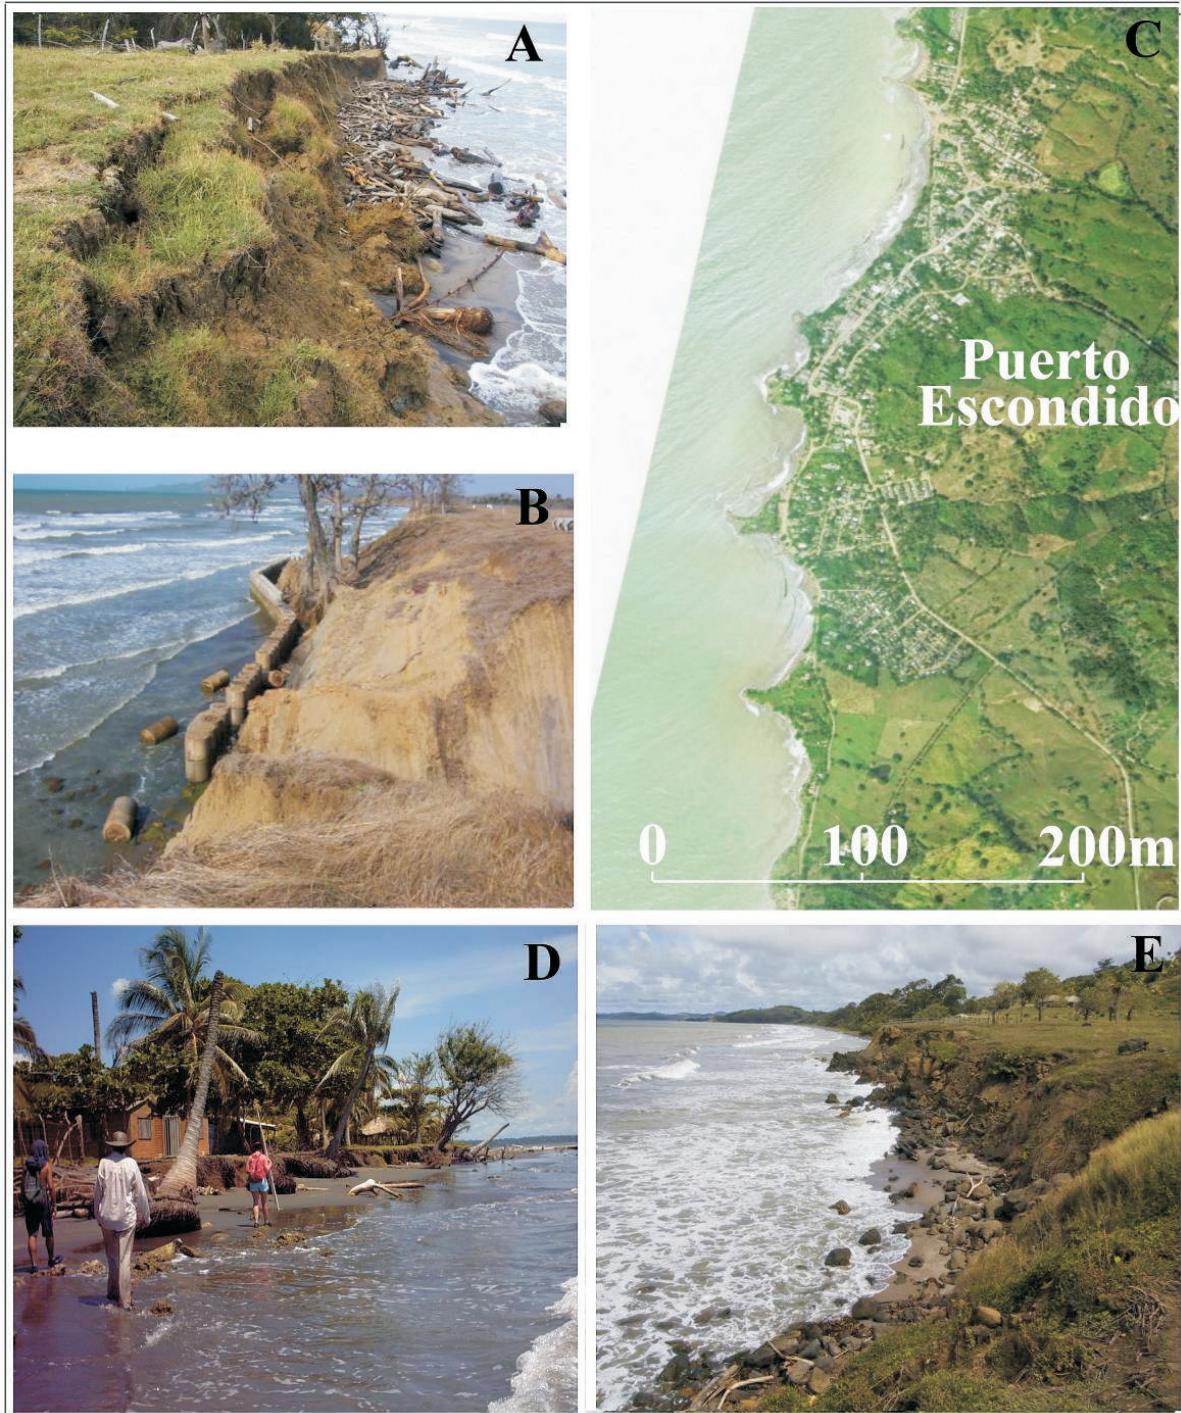
FIGURA 4. Rasgos geomorfológicos erosionales de la línea de costa Arboletes–Punta Rada. A) Erosión de escarpes (2m de altura) controlada por desplomes a lo largo de agrietamientos paralelos a la línea de costa, iniciados a partir de caminos del ganado, suelos residuales de arcillolitas y lodolitas; sector de la Punta Santa Bárbara. B) Intento (fallido) de proteger frente acantilado (5m de altura) con cilindros llenados de concreto; 1 km al sur de Puerto Escondido. C) Vista aérea de Puerto Escondido (2005): línea de costa de contornos irregulares, caracterizada (vista en planta) por playas cóncavas (playas de bolsillo) entre salientes rocosos erosionales. D) Erosión de playas y suelos residuales adyacentes en el sector de Puerto Rey. E) depósitos remanentes de playa al frente de escarpes acantilados en retroceso, típicos del sector de Punta Cascajal.

La evolución histórica del litoral Arboletes–Punta San Bernardo muestra una fuerte tendencia erosional, evidenciada por el retroceso generalizado de alrededor del 90% (160 km) de su línea de costa durante 1938-2005. En cuanto a ganancias históricas netas de terrenos, el único sector acreionario es el delta de Tinajones, desarrollado a partir de 1938 como consecuencia del último cambio de curso del río Sinú. En lo que respecta a su comportamiento actual y más reciente (últimas tres décadas), la zona de estudio puede tomarse, exceptuando algunos pocos sectores localizados (Punta la Cruz, Cristo Rey, Punta Cascajal), como un litoral esencialmente transgresivo en el cual las franjas de playas han o están desapareciendo rápidamente (Invemar, 2003; Correa & Vernet, 2004; Rangel & Posada, 2006, Correa *et al.*, 2005; Correa & Morton, 2006) y la inundación de los terrenos bajos adyacentes o la erosión acelerada de los frentes acantilados y terrazas litorales son los procesos dominantes en la actualidad (FIGURA 4).

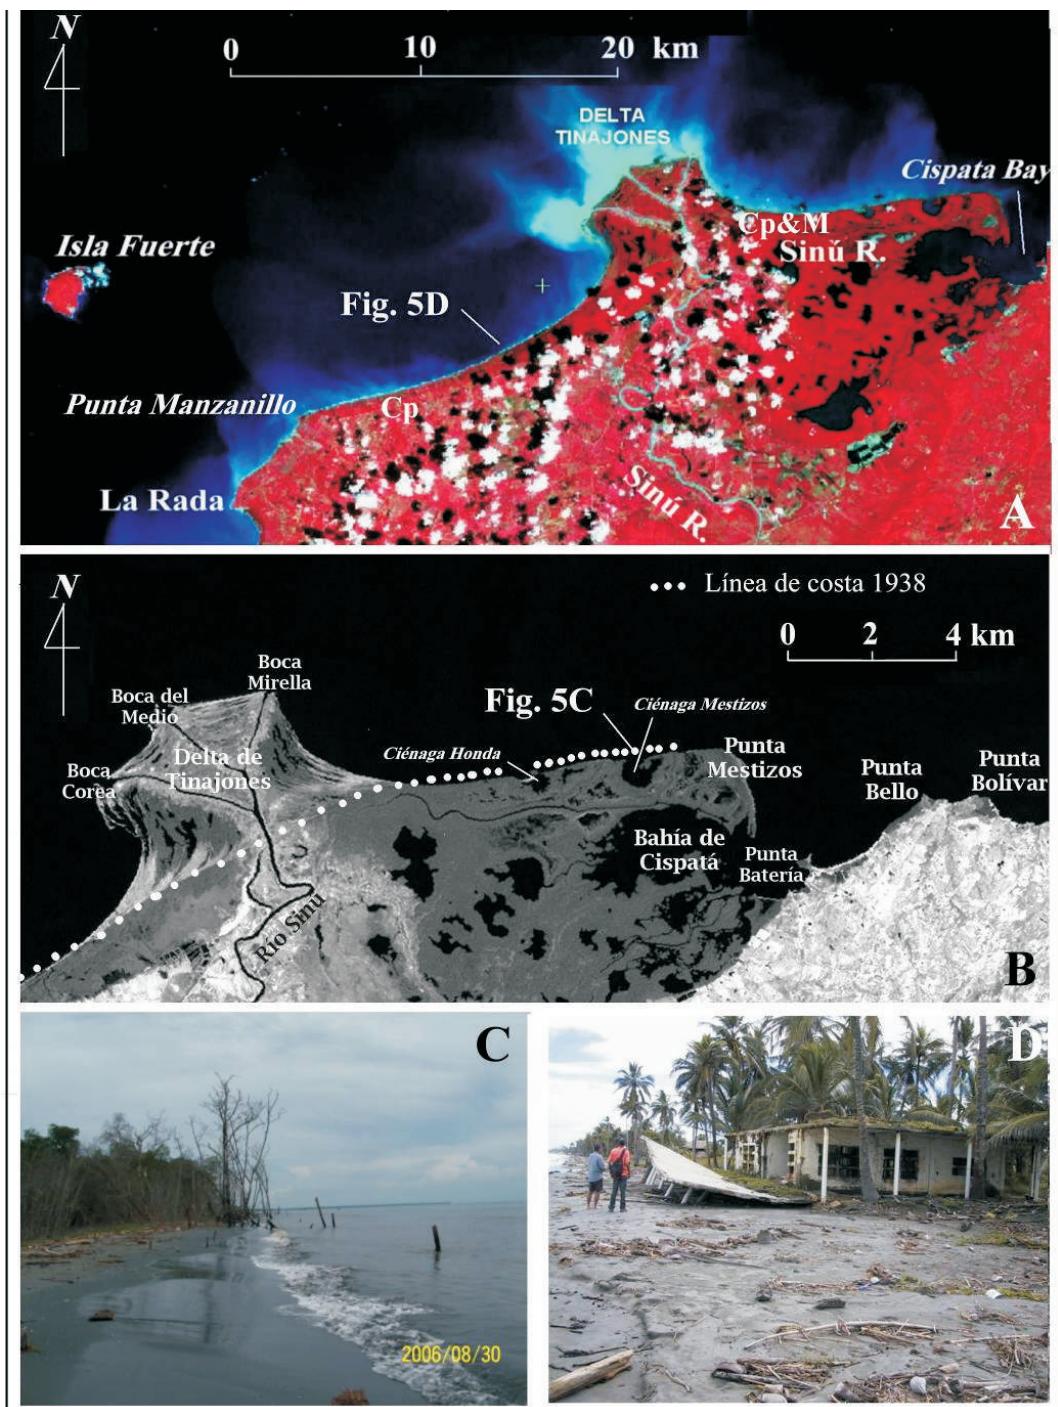
FIGURA 5. Geomorfología general de la franja litoral Tinajones-Bahía de Cispatá. A) Panorama general del sector mostrando el complejo estuarino y de manglares al este del delta de Tinajones (Bahía de Cispatá, Cp&M), el lóbulo de acreción de Tinajones y la línea de costa hacia el suroeste, conformada por cordones de playa (Cp) “anclados” a puntas rocosas resistentes (Imagen Landsat, 1999), cortesía del Invemar. B) Acercamiento a los sectores Delta de Tinajones-Bahía de Cispatá mostrando la ruptura por el mar de las ciénagas frontales (Mestizos y Honda) del complejo de manglares entre Tinajones y la Punta Mestizos; al este de la Bahía, litoral rocoso bajo labrado en areniscas y calizas arrecifales; Imagen Landsat, 2000 (Global Land Cover Facility). C) erosión de playas y destrucción de los manglares en el sector de la Punta Mestizos. D) Destrucción de viviendas por migración de playas en las playas de San Bernardo, oeste del Delta de Tinajones.

A lo largo de litoral Punta Manzanillo–Bahía de Cispatá el retroceso generalizado de las playas fue también evidente, especialmente hacia el oeste y este de los flancos del delta de Tinajones, desarrollado sobre una línea de costa 1938 regularizada y erosional en ese entonces (FIGURA 5). Los aportes arenosos asociados a la formación del nuevo delta contrarrestaron las tendencias erosionales en las zonas inmediatamente adyacentes a sus flancos, pero no han sido suficientes para estabilizar el sector entero, sujeto en la actualidad a un retroceso acelerado estimado entre dos y cuatro m/año durante las tres últimas décadas, crítico en las playas de San Bernardo del Viento (oeste del delta) y a lo largo de la espiga de Mestizos. En este sector, el avance histórico del mar ha sido de más de 100m y amenaza con destruir el ecosistema estuarino y de manglares de la Bahía; Ingeominas (1998) reporta

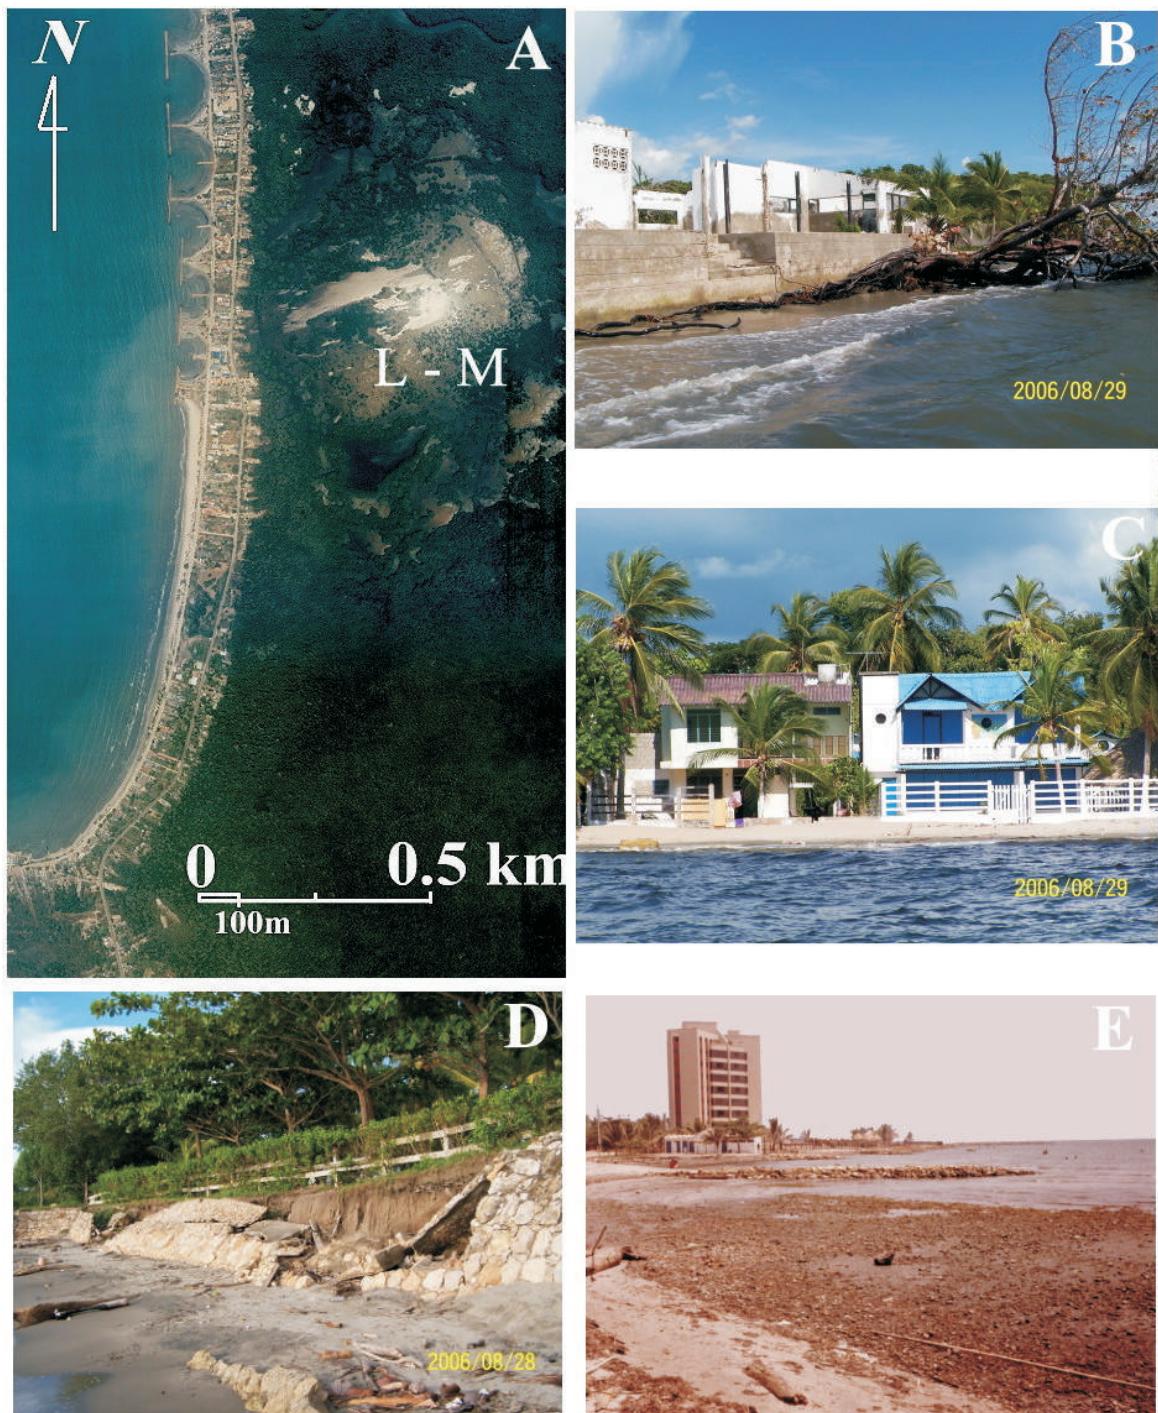
FIGURA 6. Rasgos erosionales típicos del litoral del Golfo de Morrosquillo. A) Aerofotografía (2005) de las playas justo al norte de Coveñas, densamente pobladas y con intentos de estabilización a partir de estructuras ingenieriles (espolones sencillos y “en T”); al este del cordón de playas, sistemas de laguna y pantanos de manglares (L-M). B) Erosión de playas y destrucción de vivienda, 2 km al sur de Berrugas, extremo norte del Golfo. C) Playas delgadas (5m de amplitud) en El Francés, 5 km al norte de Tolú. D) Colapso de muros de protección, extremo sur del área urbana de Tolú. E) Afloramiento del substrato de las playas en Punta de Piedra (Coveñas) debido a la retención de las arenas por las estructuras de defensa construidas para defender el edificio del fondo.

sos relieves positivos y negativos y drenajes submarinos enterrados por niveles de sedimentos recientes de hasta 2m de espesor. (Ojeda *et al.*, manuscrito en revisión). Page (1983, 1986) señala la posibilidad de que el sector sea un área subsidente, a tasas probablemente mayores a los 0.7 mm/año. La línea de costa actual del Golfo se define sobre conjuntos de cordones de playa, sencillos o múltiples, con alturas máximas de 1.5m sobre el nivel general de las mareas altas en la zona. En muchos sectores (Punta San Bernardo, Tolú-El Francés, Coveñas), estos cordones de playa aíslan hacia tierra varias series de lagunas salobres interconectadas y planos intermareales colonizados por manglar (FIGURA 6).

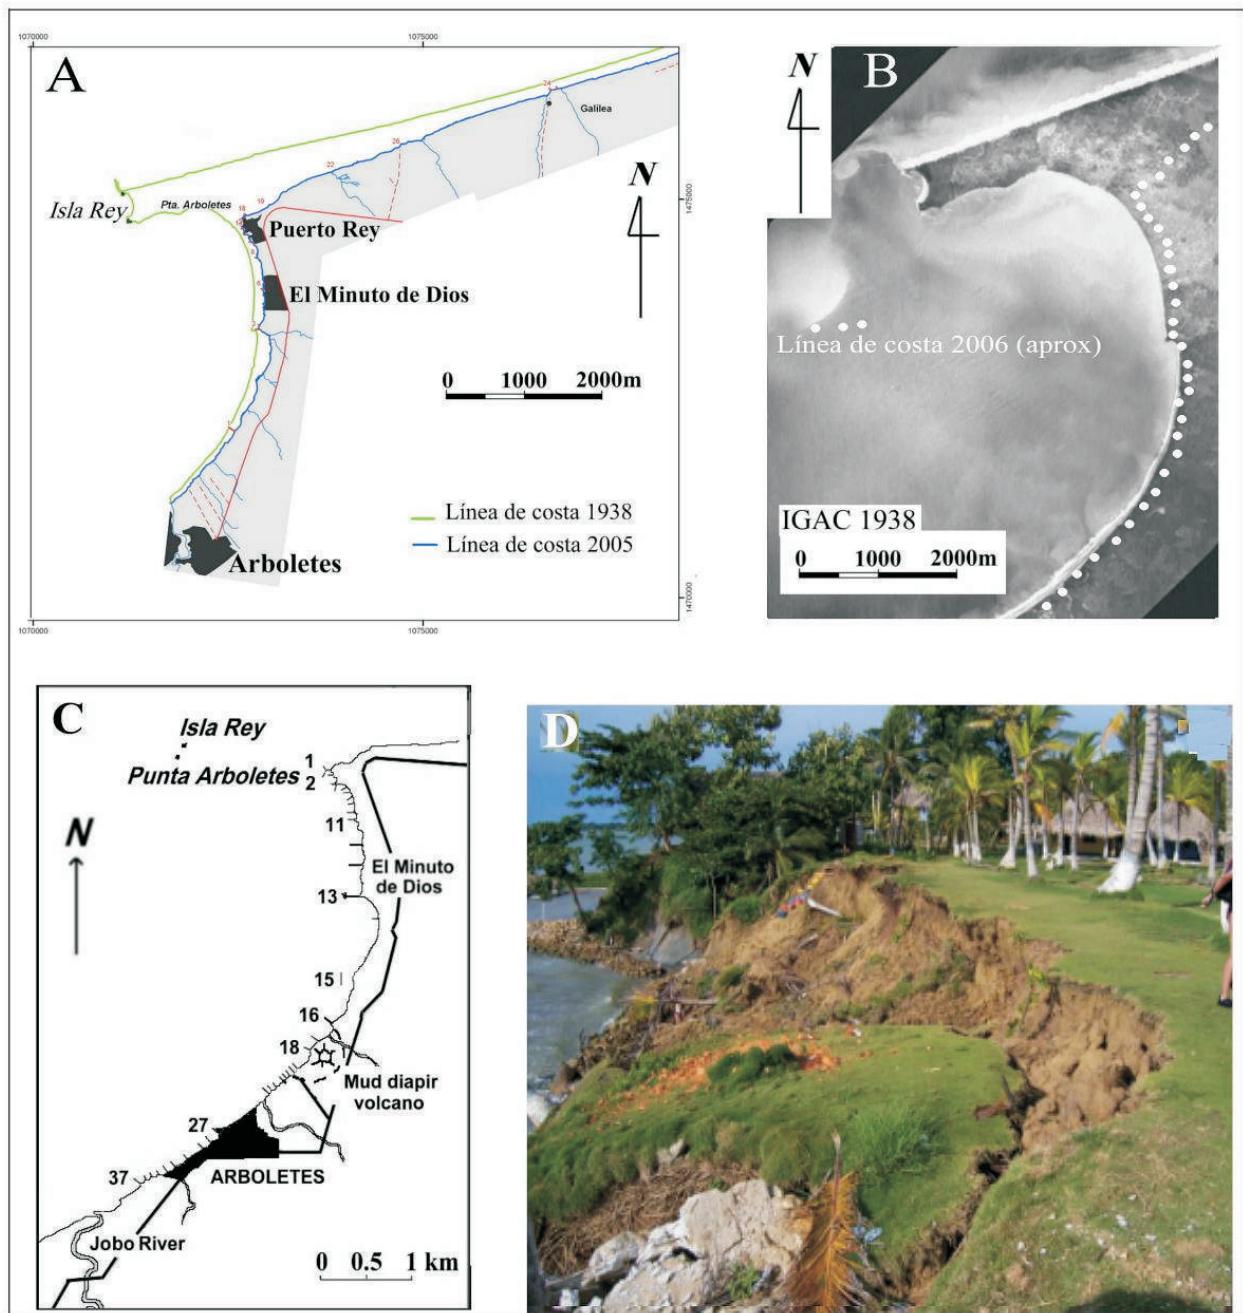
FIGURA 7. Evolución histórica de la línea de costa del sector Arboletes–Punta Rey (Punta Arboletes). A) cambios en la posición de la línea de costa entre 1938 y 2005, evidenciando la desaparición de la península de Punta Rey y la erosión generalizada hacia el sur y este de la Punta Arboletes. B) Aerofotografía IGAC (1938) de la península de Punta Rey. C) Como respuesta a la erosión en la zona se construyeron (hasta 2004) 37 obras de defensa en la zona: el espolón No. 27, ubicado al frente de Arboletes ha sido hasta la fecha la única estructura que ha logrado minimizar el retroceso de la línea de costa; tomada de Correa & Vernet, 2004. D) Retroceso de acantilados asociado a movimientos de masa generados por lluvias, norte del casco urbano de Arboletes.

En el sector sur (Arboletes-Punta Manzanillo), las pérdidas de playas y terrenos contiguos alcanzaron valores medios del orden de los 60-100m para las ocho últimas décadas, y máximos del orden del 1.5 km en el área Arboletes-Punta Brava (FIGURA 7). En este último sector, el retroceso costero incluyó, entre 1962 y 1974, la desaparición de la península de Punta Rey y la pérdida acelerada de terrenos contiguos (mas de 1.5 km²), a velocidades máximas de hasta 70m/año (Corporubá & Universidad Nacional, 1998; Correa & Vernet, 2004; CVS & Universidad EAFIT, 2006; González, 2007).

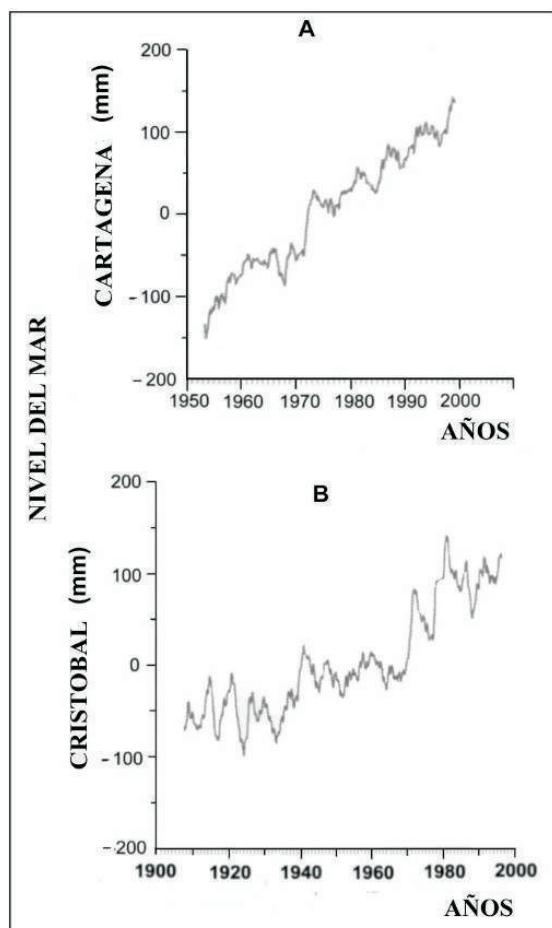
FIGURA 8. Ascensos y cambios relativos históricos del nivel del mar en el Caribe sur. A) Registro del mareógrafo de Cartagena, evidenciando un ascenso relativo del nivel medio del mar de 30 cm entre 1955 y el 2000. B) Registro del mareógrafo de Cristóbal (Panamá), evidenciando un ascenso relativo de 15 cm entre 1907 y 1999. Modificada de Andrade (2001).

- ascensos relativos históricos del nivel del mar, evidenciados por los registros de los mareógrafos de San Cristóbal (Panamá) y Cartagena (Andrade, 2003; Pavón, 2003; FIGURA 8). Aunque en un ambiente tectónicamente activo y fragmentado como el del Caribe sur este

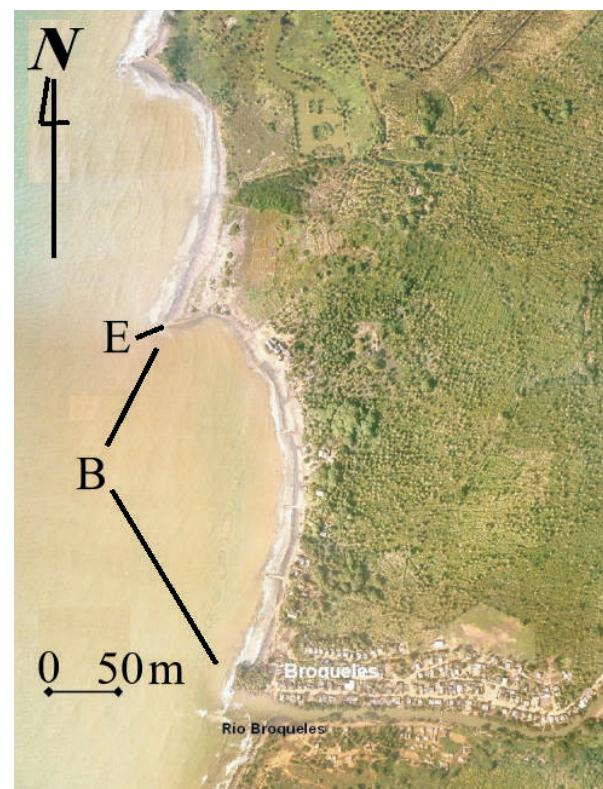
FIGURA 9. La construcción del espolón (E) 300m al norte de Broqueles generó la formación de una playa de más de 50m de amplitud en su costado norte (saliente), pero ocasionó un déficit general de arenas hacia el sur que intensificó la erosión a lo largo de más de 200m de playa. La bahía “en gancho” B es el resultado del retroceso de la línea de costa a la erosión ocasionada por E; los espolones construidos entre Broqueles y E no han sido efectivos debido a la insuficiencia de arenas en la zona.

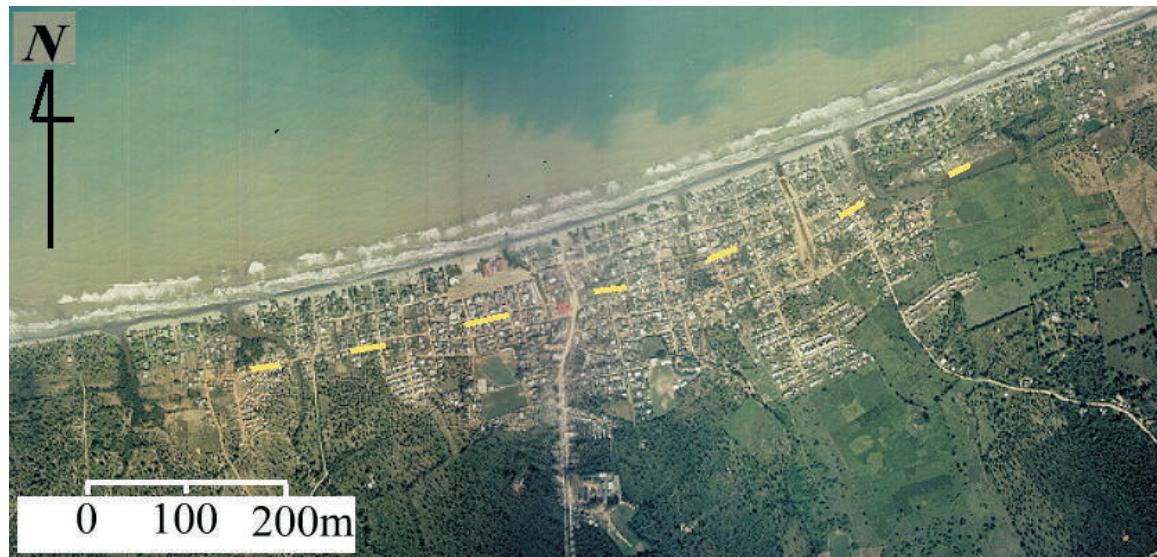
FIGURA 10. Aerofotografía de Moñitos (2005), mostrando (líneas interrumpidas) los límites de penetración del mar en el casco urbano durante los mares de leva de noviembre del 2006. Más de 60 viviendas ubicadas a lo largo de la línea de costa fueron afectadas de consideración. En el área de estudio fueron damnificadas más de 5000 personas por las inundaciones.

y noroeste generaron oleajes de más de dos metros de altura. Las consecuencias fueron sentidas entre Barranquilla y el Golfo de Urabá, y en el área de estudio fueron afectadas prácticamente todos los asentamientos litorales, con situaciones críticas reportadas en Moñitos (figura 10), Broqueles y San Bernardo del Viento, entre otros lugares.
